亭子口灌区一期工程
水土保持监测季度报告
(2025年第一季度)

监测单位：四川水发勘测设计研究有限公司

二〇二五年四月

监测时段：2025年1月1日至2025年3月31日

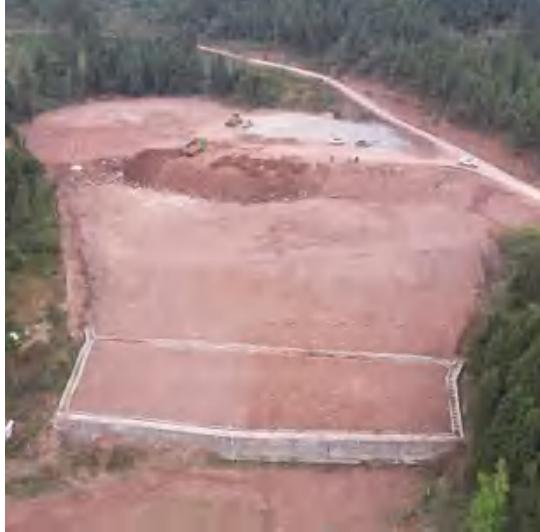
4 号简易水土流失观测场位于总干 9-10#渣场，观测场面积约 $30m^2$ ，坐标为 X=647274.9028，Y=3432770.2610，渣场海拔高程为 327.5~354m。

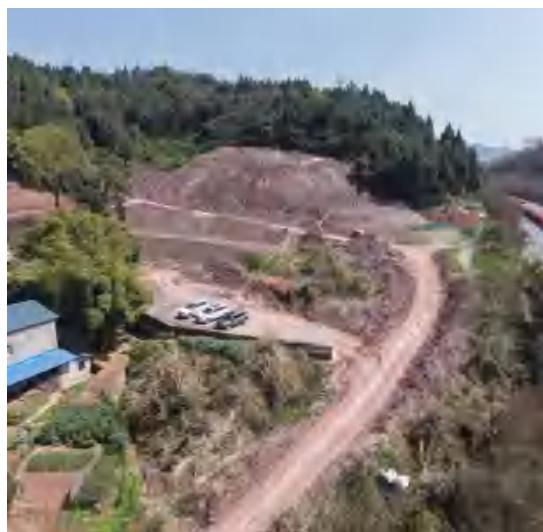
2) 东干 5-2#渣场下方离民房太近，存在很大安全隐患，建议对下游民房进行拆除或者另选渣场堆渣；									
	3) 总干 10-1#渣场、幸福 1#渣场挡墙正在浇筑中，应尽快完成挡墙浇筑。									
	4) 启用的部分渣场永久截排水沟修建滞后，施工单位根据现场实际情况修建了临时排水沟，建议在满足条件的情况下，及时修建永久排水系统；

东干 5-2#渣场(下方离民房太近，存在安全隐患，建议拆除民房或另选渣场)

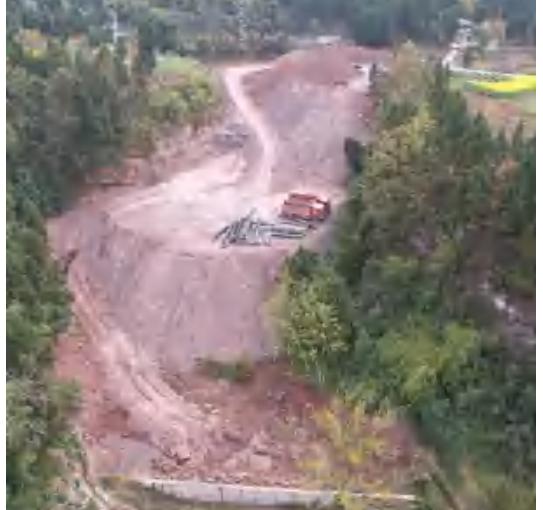
西干 4-5#渣场

西干 4-5#弃渣场，地理坐标 X=637023.156, Y=3403476.373，根据本季度水保监测情况，该弃渣场弃渣来源主要为主体开挖弃渣，未采取防治措施的侵蚀模数约 $8750\text{t}/\text{km}^2\cdot\text{a}$ ，扰动土地面积为 1.02hm^2 ，潜在土壤流失量为 89.25t ，潜在土壤流失的主要时段间是 5 至 10 月份，潜在土壤流失的部位主要为弃渣场坡面。
