亭子口灌区一期工程
水土保持监测季度报告
(2025年第一季度)

监测单位：四川水发勘测设计研究有限公司

二〇二五年四月

监测时段：2025年1月1日至2025年3月31日

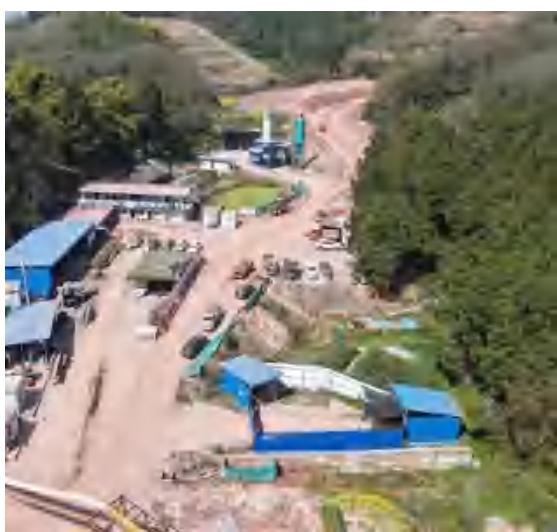
东干 5-2#渣场(下方离民房太近，存在安全隐患，建议拆除民房或另选渣场)
